Instituto Politécnico de Portalegre

**ESTRATÉGIAS DE REABILITAÇÃO URBANA
CASO DE ESTUDO: BAIRRO CRUZ DA PICADA**

Dissertação de Mestrado

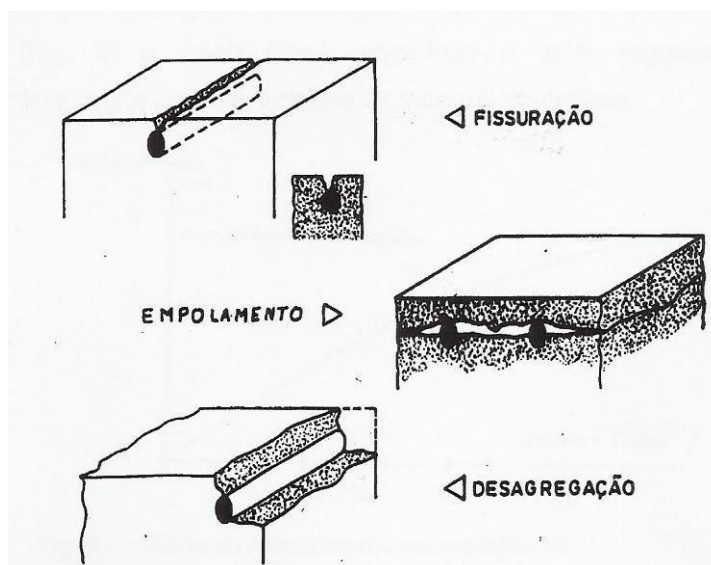
Constatou-se a existência de acentuada corrosão das armaduras, originando diversas anomalias na superfície do betão:

- Manchas acastanhadas de óxidos de ferro;
- Fissuras paralelas às armaduras;
- Empolamento do betão em áreas mais ou menos extensas;
- Desagregação do betão.

Figura 2 - Tipos de degradação do betão originadas pela corrosão das armaduras observadas nos edifícios

- Preparação do suporte, mediante picagem do betão, remoção mecânica da ferrugem das armaduras;
- Aplicação de agente de colagem e revestimento anticorrosivo nas superfícies do betão e armadura;
- Aplicação de argamassa tixotrópica de reparação;
- Revestimento da superfície reparada com micro argamassa impermeabilizante;
- Cura do revestimento.

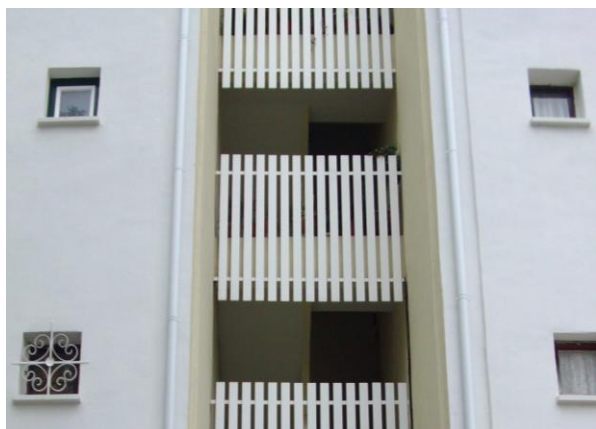
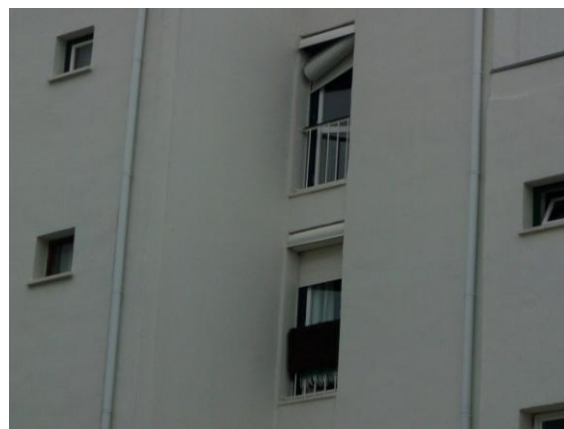
Estas figuras demonstram a falta de homogeneidade ao nível de materiais utilizados nas janelas, uma vez que já existem frações pertencentes aos moradores, a reabilitação das mesmas só seria possível se os proprietários suportassem os custos da reabilitação.

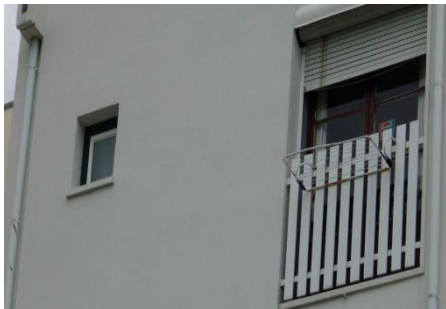
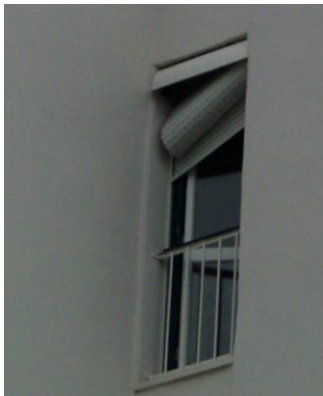
<small>ESCOLA SUPERIOR DE TECNOLOGIA E GESTÃO INSTITUTO POLITÉCNICO de PORTALEGRE</small>	Anomalias em Caixilharias				Ficha nº 1	
	Deficiência de Projeto	X	Deficiência de Execução	X		
	Visualização: Degradado.					
Tipo de defeito: Degradação da pintura, deterioração interna.			Est.	-	Não Est.	X
Descrição: Todos os vãos exteriores em seu geral encontram-se em deterioração, indícios relacionados com a infiltração de água, identificados através da sua visualização direta, ou do desenvolvimento de fungos ou bolores devido à humedificação dos materiais higroscópicos, relacionada com a perda de estanqueidade dos caixilhos ou das respetivas juntas aro/vão.			Registo Fotográfico:			
Causas: -Vedação deficiente; -Furos de drenagem da barreira exterior que limite o caudal de água infiltrado; -Inexistência de barreira exterior que limite o caudal de água infiltrado; -Inexistência de câmara para recolha e drenagem de água entre as duas linhas de vedação; -Utilização de um vedante de baixa permeabilidade ao ar na linha exterior de vedação (este vedante permite a criação de um gradiente de pressão adverso entre a câmara intermédia e o exterior,

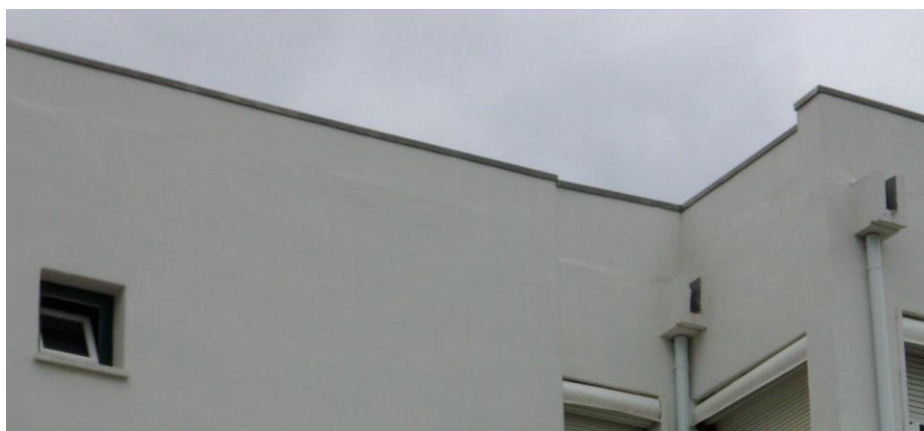
Figura 9 - Cobertura

O revestimento de impermeabilização de coberturas em terraço deve garantir que a cobertura tenha um bom desempenho. Uma incorreta seleção dos materiais de impermeabilização pode conduzir à ocorrência de problemas nas coberturas e nas edificações, por não corresponderem à sua funcionalidade. Destas situações, resultam, muitas vezes, anomalias na cobertura em terraço.

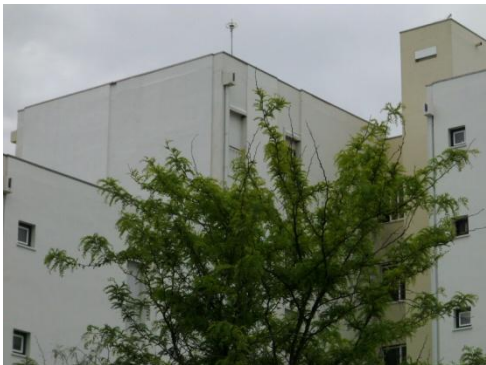
Ficha 2 - Anomalias em coberturas planas

<small>ESCOLA SUPERIOR DE TECNOLOGIA E GESTÃO INSTITUTO POLITECNICO de PORTALEGRE</small>	Anomalias em Coberturas Planas				Ficha nº 2	
	Deficiência de Projeto	X	Deficiência de Execução	X		
	Visualização: Degradado.					
Tipo de defeito: Manifestações de humidade no interior dos espaços subjacentes.			Est.	X	Não Est.	-
Descrição: Aparecimento de humidade no interior das habitações.			Registo Fotográfico:			
Causas: Erros de projeto, erros de execução, as ações ambientais, as ações acidentais de origem mecânica e erros de utilização.

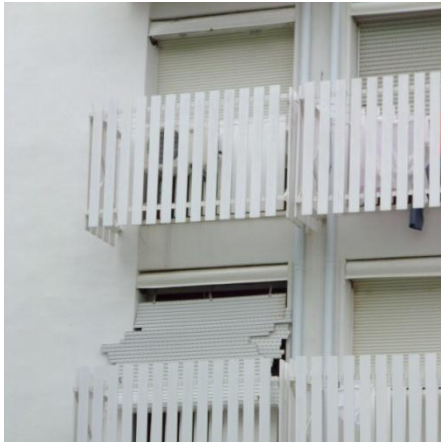
Ficha 3 - Anomalias em estores

<small>ESCOLA SUPERIOR DE TECNOLOGIA E GESTÃO INSTITUTO POLITÉCNICO de PORTALEGRE</small>	Anomalias em Estores				Ficha nº 3
	Deficiência de Projeto	-	Deficiência de Execução	-	
	Visualização: Degradado.				
Tipo de defeito: Lamelas dos estores degradados, falta de lamelas.		Est.	-	Não Est.	- X
Descrição: Visualmente alguns dos estores encontram-se degradados, com falta de lamelas ou com as lamelas degradadas.		Registo Fotográfico:			
Causas: A causa principal para esta anomalia é causa humana, pois os estores encontram-se estragados devido à má utilização dos mesmos, por parte dos moradores das frações.

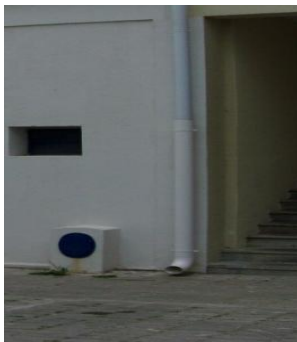
Ficha 4 - Anomalias em tubos de queda

<small>ESCOLA SUPERIOR DE TECNOLOGIA E GESTÃO INSTITUTO POLITÉCNICO de PORTALEGRE</small>	Anomalias em Tubos de Queda				Ficha nº 4	
	Deficiência de Projeto	-	Deficiência de Execução	-		
	Visualização: Degradado.					
Tipo de defeito: Falta de estanquidade, fissuras na tubagem, problemas nas uniões e acessórios, problemas na fixação.			Est.	-	Não Est.	- X
Descrição: Os tubos de queda apresentavam-se degradados, existiam fissuras na tubagem e alguns dos tubos já se encontravam sem fixação à parede, o que provocava outro tipo de problemas na fachada.			Registo Fotográfico:			
Causas: Acessórios deficientemente fixados, roturas, pressão da água superior à capacidade de resistência da tubagem / defeito na tubagem, deficiência do material ou má ligação e deficiente fixação.

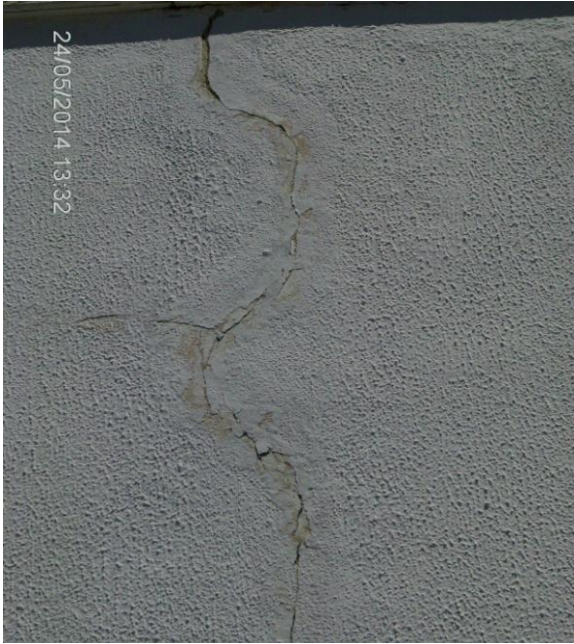
Ficha 6 - Anomalias em revestimentos de reboco

<small>ESCOLA SUPERIOR DE TECNOLOGIA E GESTÃO INSTITUTO POLITÉCNICO de PORTALEGRE</small>	Anomalias em Paredes Exteriores				Ficha nº 6
	Deficiência de Projeto	-	Deficiência de Execução	X	
	Visualização: Degradado.				
Tipo de defeito: Fissuração		Est.	X	Não Est.	-
Descrição: Fendilhação em reboco.		Registo Fotográfico:			
Causas: Considera-se que as principais anomalias verificadas nos paramentos revestidos com reboco tenham ocorrido devido à retração/contração da argamassa aplicada originada, eventualmente, por excessiva quantidade de ligante na sua composição, por abundante quantidade de água, pela forte exposição solar, e/ou ainda, por desrespeito de procedimentos adequados para a cura do reboco, ou também devidas à concentração de tensões.

Figura 18 - Fendilhação do reboco

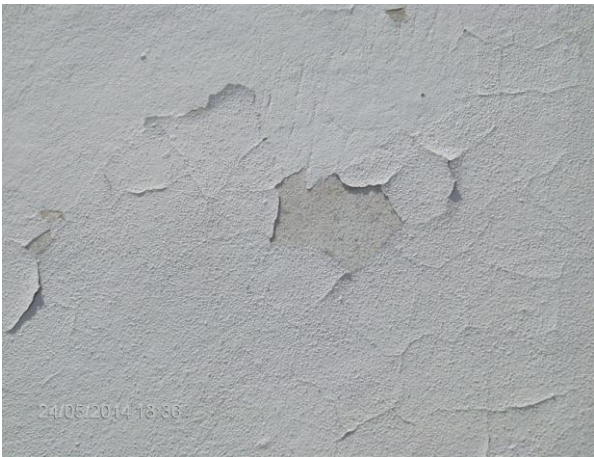
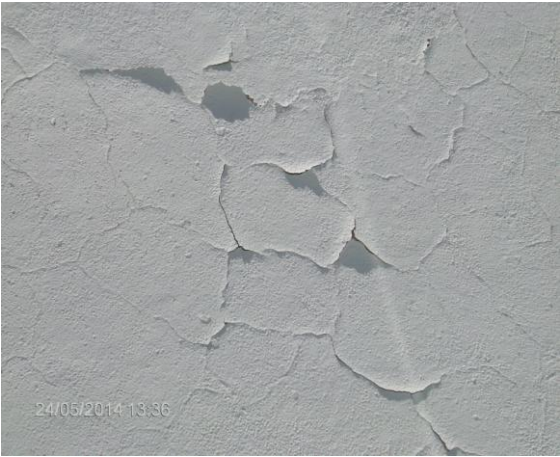
<small>ESCOLA SUPERIOR DE TECNOLOGIA E GESTÃO INSTITUTO POLITÉCNICO de PORTALEGRE</small>	Anomalias em Paredes Exteriores			Ficha nº 7		
	Deficiência de Projeto	-	Deficiência de Execução			X
	Visualização: Degradado.					
Tipo de defeito: Empolamento		Est.	-	Não Est.	X	
Descrição: Empolamento da pintura.		Registo Fotográfico:				
Causas: <p>As causas mais comuns que levam à formação deste tipo de patologia são:</p> <ul style="list-style-type: none"> - Superfície mal preparada ou oleosa; - Excesso de humidade sobre tinta ainda em fase de cura, ou seja, tinta plástica aplicada ao fim do dia ficando sujeita à humidade noturna antes de atingir a secagem total; - Falta de penetração da tinta provocada por uma secagem rápida, ou seja, tinta plástica sobre paredes quentes e expostas à ação direta dos raios solares; - Excesso de humidade nas paredes, ou seja, tinta plástica aplicada sobre paredes húmidas. <p>O empolamento e descasque da tinta verifica-se em sítios específicos onde as condições locais mais propiciam a ocorrência desta anomalia, causada sobretudo por ação da humidade, nomeadamente junto às lajes e à</p>

<p style="text-align: center;">Figura 19 - Empolamento da pintura</p>

<p style="text-align: center;">Figura 20 - Empolamento da pintura</p>

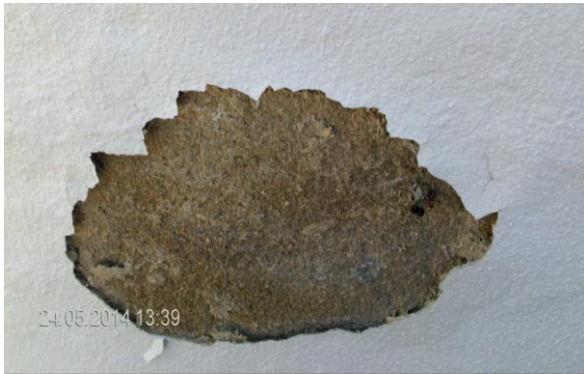
Ficha 8 - Anomalias de destacamento do reboco

<small>ESCOLA SUPERIOR DE TECNOLOGIA E GESTÃO INSTITUTO POLITÉCNICO de PORTALEGRE</small>	Anomalias em Paredes Exteriores				Ficha nº 8
	Deficiência de Projeto	-	Deficiência de Execução	X	
	Visualização: Degradado.				
Tipo de defeito: Destacamento		Est.	X	Não Est.	-
Descrição: Destacamento do reboco.		Registo Fotográfico:			
Causas: Este fenómeno pode ocorrer devido a: <ul style="list-style-type: none"> - Erros de execução na etapa de assentamento, ou seja, desrespeito pelos tempos de espera entre as várias fases de execução; - Perda de aderência, relativamente ao suporte. - Variações bruscas de temperatura e o revestimento ter sido mal aplicado; - Ações ambientais, como sendo, o vento forte, radiação solar, chuvas fortes provocando o destacamento do revestimento.

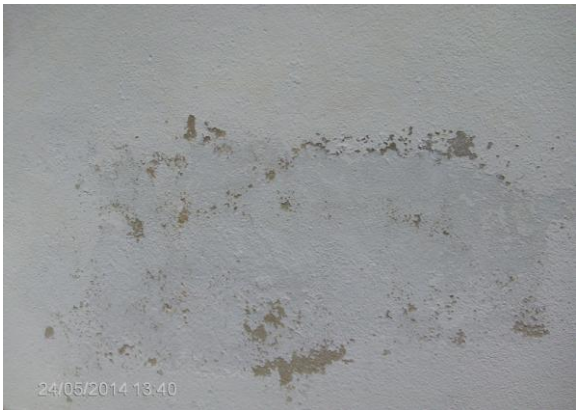
Ficha 9 - Anomalias no reboco exterior (eflorescências)

<small>ESCOLA SUPERIOR DE TECNOLOGIA E GESTÃO INSTITUTO POLITÉCNICO de PORTALEGRE</small>	Anomalias em Paredes Exteriores				Ficha nº 9
	Deficiência de Projeto	-	Deficiência de Execução	X	
	Visualização: Degradado.				
Tipo de defeito: Eflorescências		Est.	X	Não Est.	-
Descrição: Eflorescências em reboco.		Registo Fotográfico:			
Causas: As causas que se podem enumerar para o aparecimento das eflorescências são: - Migração de sais solúveis em água; - Excesso de água no preparo da argamassa; - Excesso de água durante o processo de limpeza, que irá provocar dispersão do pigmento consequentemente a carbonatação; - Contaminação atmosférica (por exemplo transporte de sais pelas águas da chuva); - Mistura não homogénea da argamassa podendo provocar a não dispersão do pigmento; - A utilização de água de amassadura contaminada com impurezas; - A utilização de ferramentas sujas; - Humidades por ascensão capilar.

Figura 22 - Eflorescências

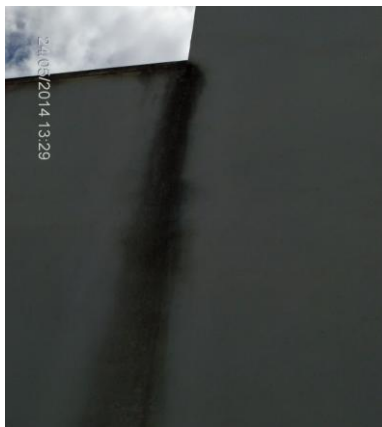
Ficha 10 - Anomalias em revestimento de reboco (Crostas negras)

<small>ESCOLA SUPERIOR DE TECNOLOGIA E GESTÃO INSTITUTO POLITÉCNICO de PORTALEGRE</small>	Anomalias em Paredes Exteriores				Ficha nº 10	
	Deficiência de Projeto	-	Deficiência de Execução	X		
	Visualização: Degradado.					
Tipo de defeito: Crostas negras			Est.	X	Não Est.	-
Descrição: Crostas negras em revestimento de reboco.			Registo Fotográfico:			
Causas: As principais causas do surgimento das crostas negras deve-se ao fato da: - Reação química da poluição atmosférica depositada sobre as superfícies, geralmente provenientes de veículos, atividades industriais e dejetos de aves; - Falta de ação do Homem sobre a manutenção adequada e atempada de limpeza.

Figura 23 - Crostas negras

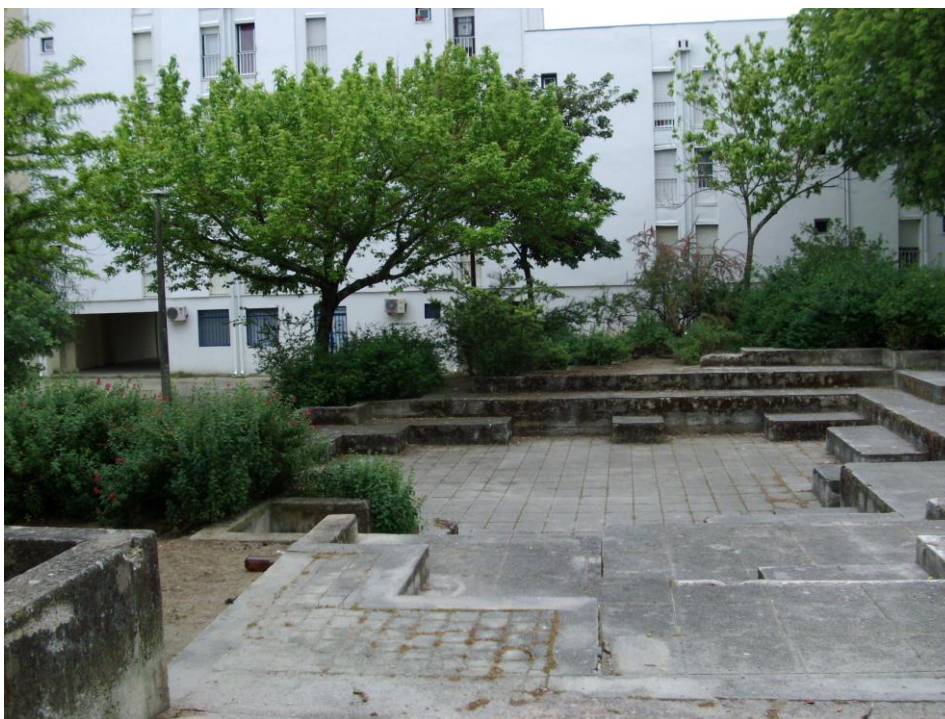
Verifica-se uma grande degradação dos espaços exteriores do bairro, devido à passagem de maquinaria para a realização das obras, poderia ter sido proposto uma intervenção de reabilitação nos jardins, para que o bairro fica-se mais harmonioso, no entanto não houve qualquer proposta nesse sentido.

Figura 24 - Exterior do bairro
